Objet : Protection de la digue de Remollon

Analyse de risque et problématique de la protection de la digue de Remollon

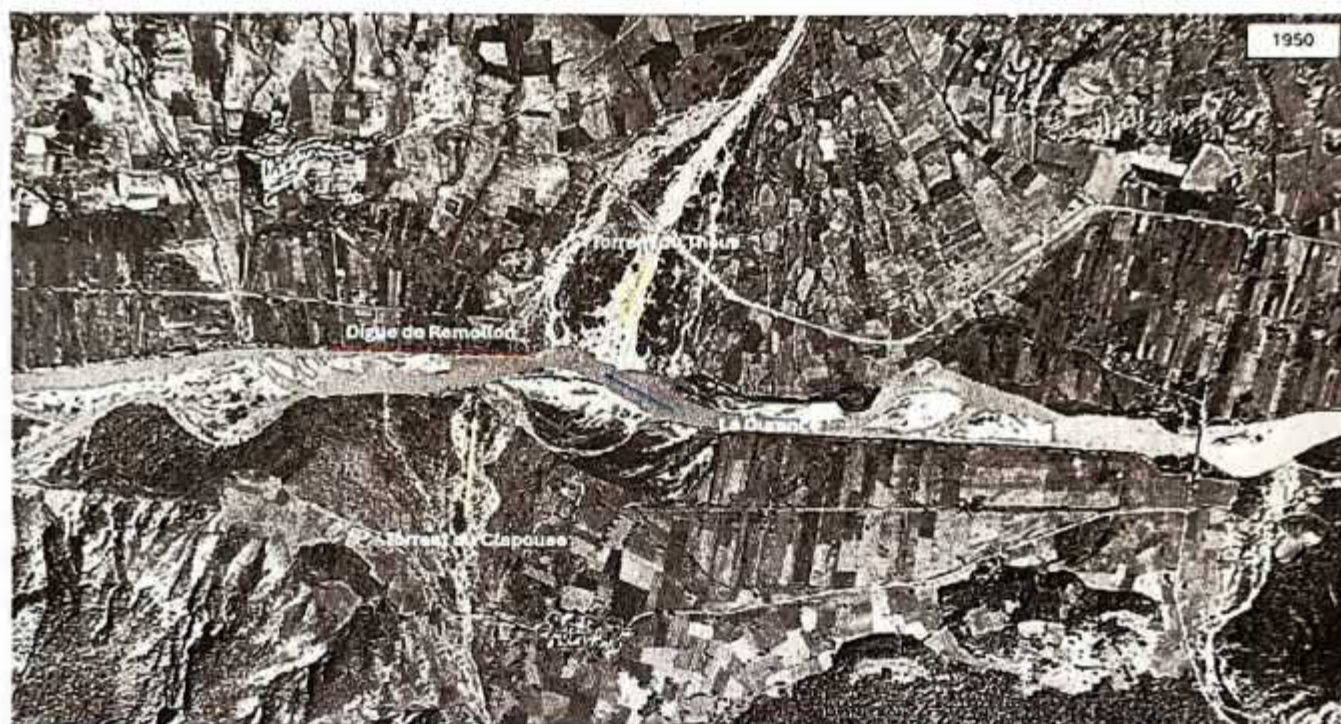
A partir de l'analyse diachronique des photographies aériennes, il est observé qu'en 1950, avant que les aménagements hydroélectriques n'aient fortement modifié le fonctionnement de la rivière, le bras vif de la Durance est placé côté rive droite, au droit de l'actuelle digue de Remollon (Figure 2).

Figure 2: La Durance au droit des torrents du Théus et Clapouse en 1950

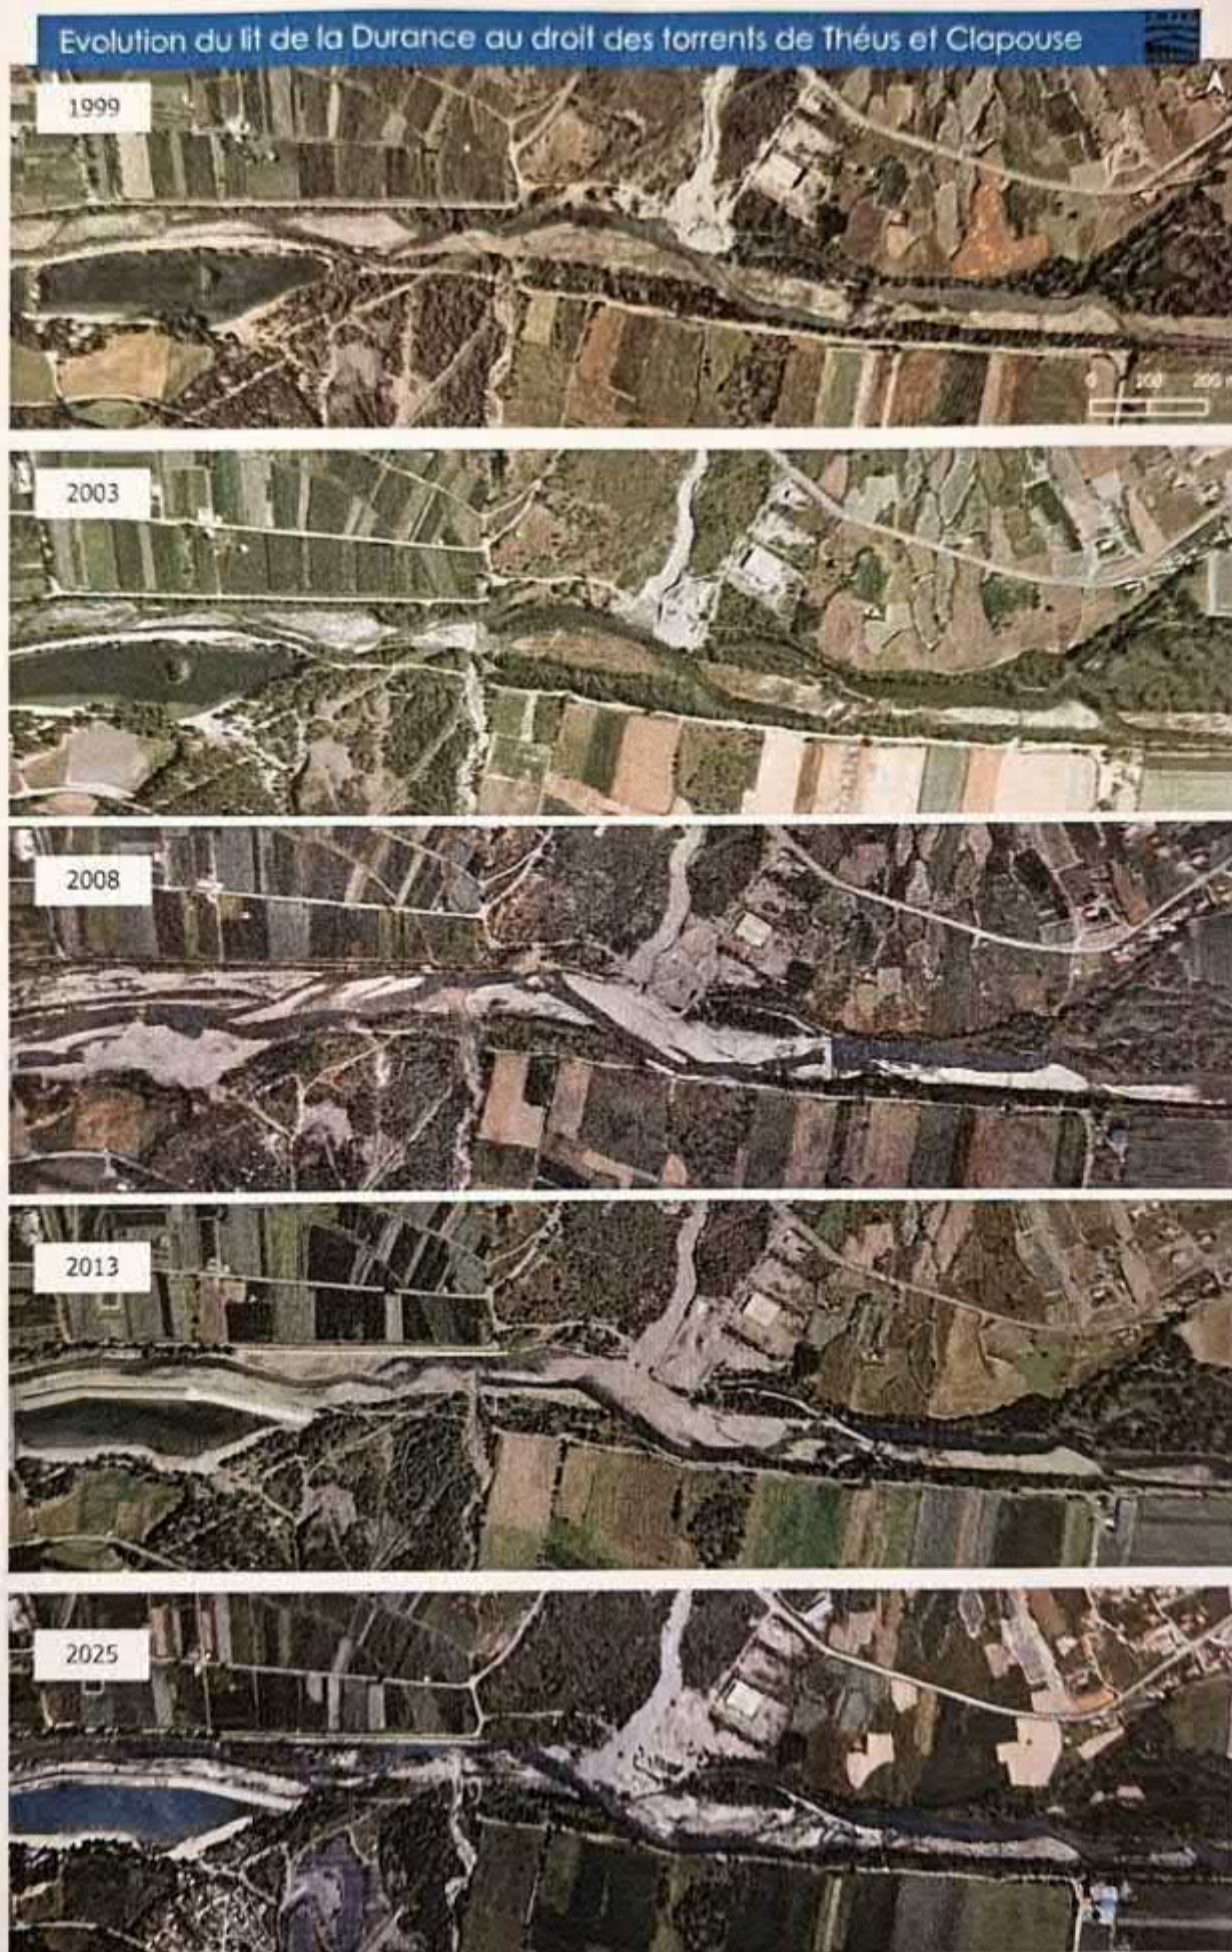
La crue de mai 2008, qui a atteint un débit de pointe de 750 m³/s à Espinasses, a généré une reprise partielle des matériaux du cône de déjection du Clapouse et un abaissement global du lit dans le secteur. D'après les relevés disponibles, il semble que la rivière ait atteint alors son plus bas historique. Les atterrissements en rive gauche et le cône de déjection de Clapouse en début de crue ont provoqué une érosion de berge en rive droite, juste en amont de la digue de Remollon (Figure 3).

Figure 3: Evolution du lit de la Durance au fil des années

Entre 1999 et 2003, on constate un dépôt significatif au niveau du Clapouse, ce qui entraîne un exhaussement prononcé du fil d'eau d'étiage de 2003. L'atterrissement afférent repousse le bras d'étiage en rive droite de la Durance, au niveau de la digue de protection de Remollon. En raison des curages réguliers du Théus durant cette période, son apport de matériaux à la Durance n'est pas très significatif.

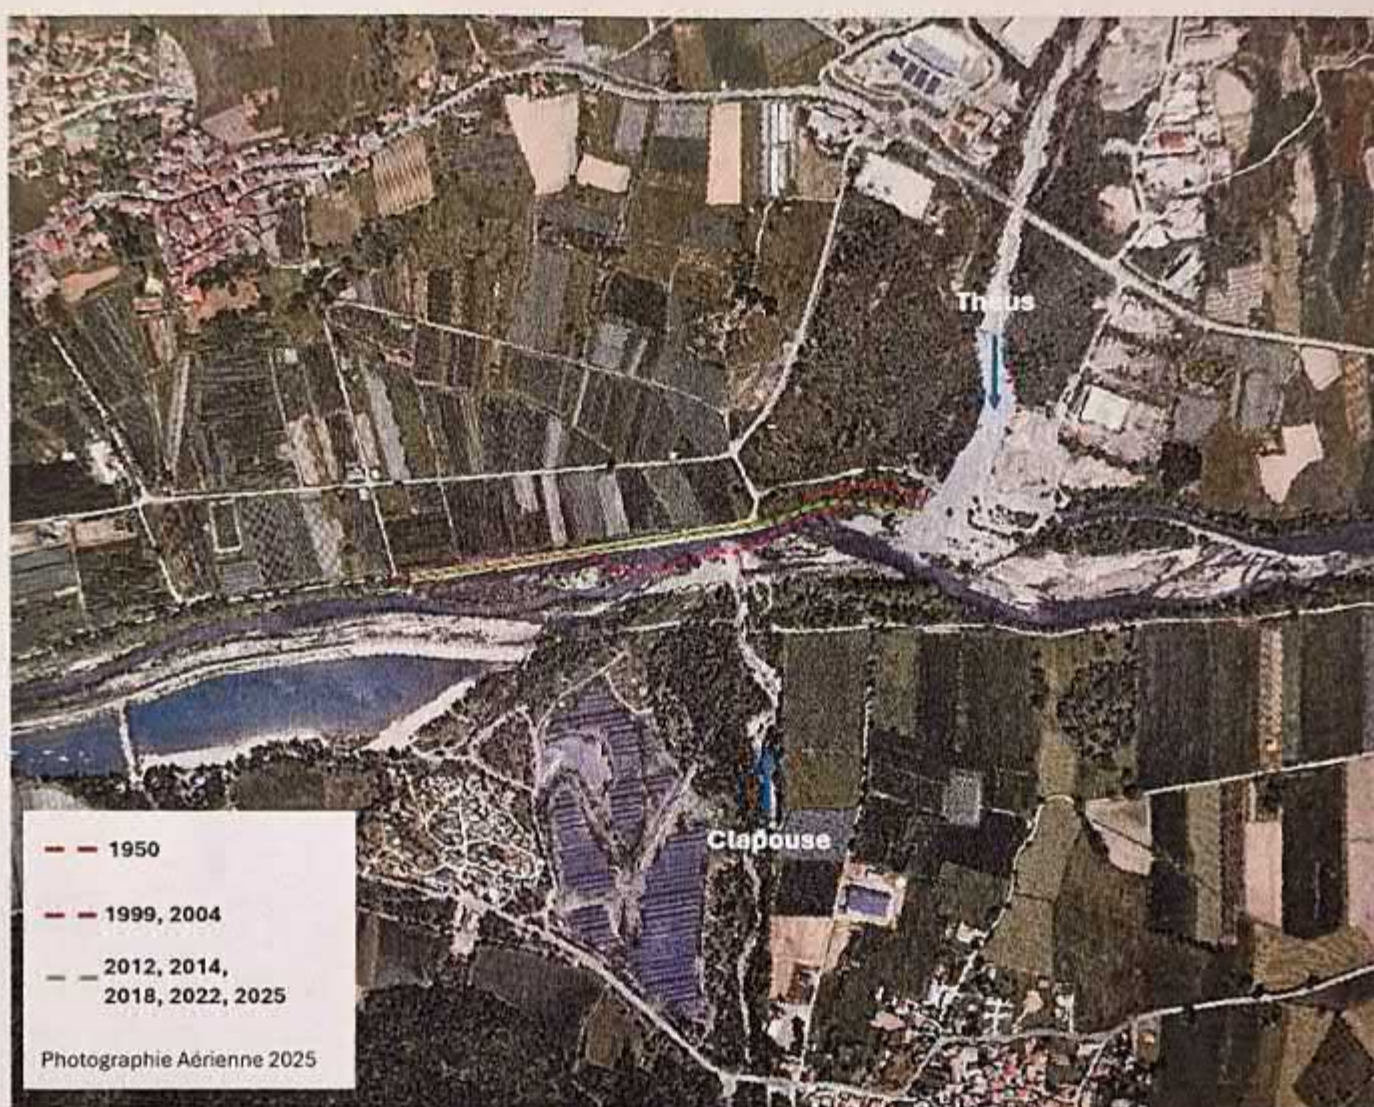
On constate dans l'analyse des traits de berge au fil du temps (Figure 5) que les lignes de 1999 et 2004 se superposent, ainsi que les lignes de 2012 à 2025. Après les travaux de confortement et protection de la digue de Remollon, la berge bien que sollicitée reste globalement stable grâce aux protections mises en œuvre.

Figure 5: Evolution du trait de berge au fil du temps au niveau de la digue de Remollon

En conclusion, on pourra retenir que, hors reprise des matériaux de Clapouse par de grandes crues, le bras actif de la rivière est généralement renvoyé en rive droite. Les protections de cette rive jouent leur rôle et méritent d'être régulièrement contrôlées. Enfin, le régime des crues n'étant que rarement en capacité de mobiliser les apports des torrents, des extractions peuvent être diligentées par le gestionnaire du DPF (DDT05) afin de minimiser les effets des dépôts. Dans ce cas, il convient de prendre garde à ne pas renforcer les phénomènes d'incision du lit observables en aval et donc étudier des modalités de réinjection des matériaux curés.

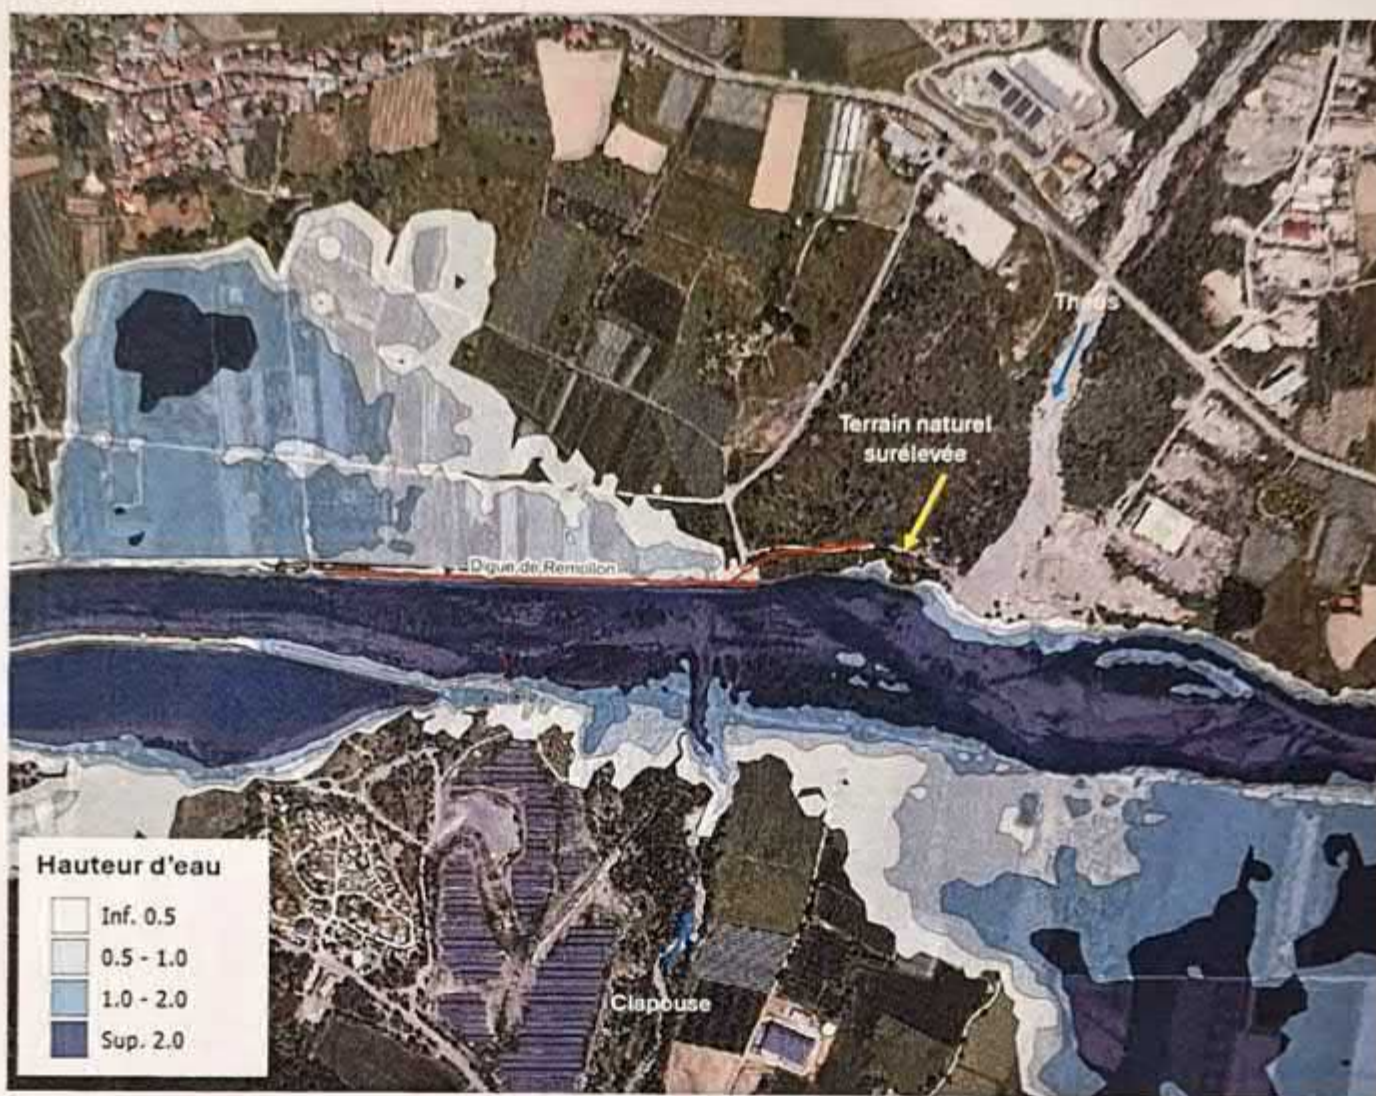
Au droit de la confluence de la Durance et le torrent de Théus, la berge en rive droite présente une topographie naturelle très élevée qui la rend insubmersible jusqu'à 1100 m³/s (Figure 6). A ce débit, la plaine de Remollon est d'ores et déjà submergée après surverse sur la digue longitudinale. Le secteur qui inquiète la Mairie ne serait pas de nature à générer des entrées d'eau dans la plaine agricole qu'après érosion de l'ensemble des terrains, chose particulièrement peu probable.

Figure 6: Zone inondée au droit de la Digue de Remollon à 1100 m³/s

Dans le cadre de la réalisation des Atlas Dynamique des Zones Inondables par le SMAVD, des modélisations hydrauliques ont été réalisées sur le secteur, pour différents débits de pointe, afin de simuler le comportement de la Durance pendant la crue. Ces maquettes numériques nous informent, sans prise en compte de la mobilité potentielle du lit, des risques de débordements et des vitesses d'écoulement.
